Bygherrerapport

VMÅ 2655 Stenildhøjslugten

Stednr. 12.08.14, Sb 382, Aars sogn, Aars herred, Aalborg amt

Forud for kloakarbejde i Stenildvadslugten foretog Vesthimmerlands Museum en prøvegravning af det berørte areal.

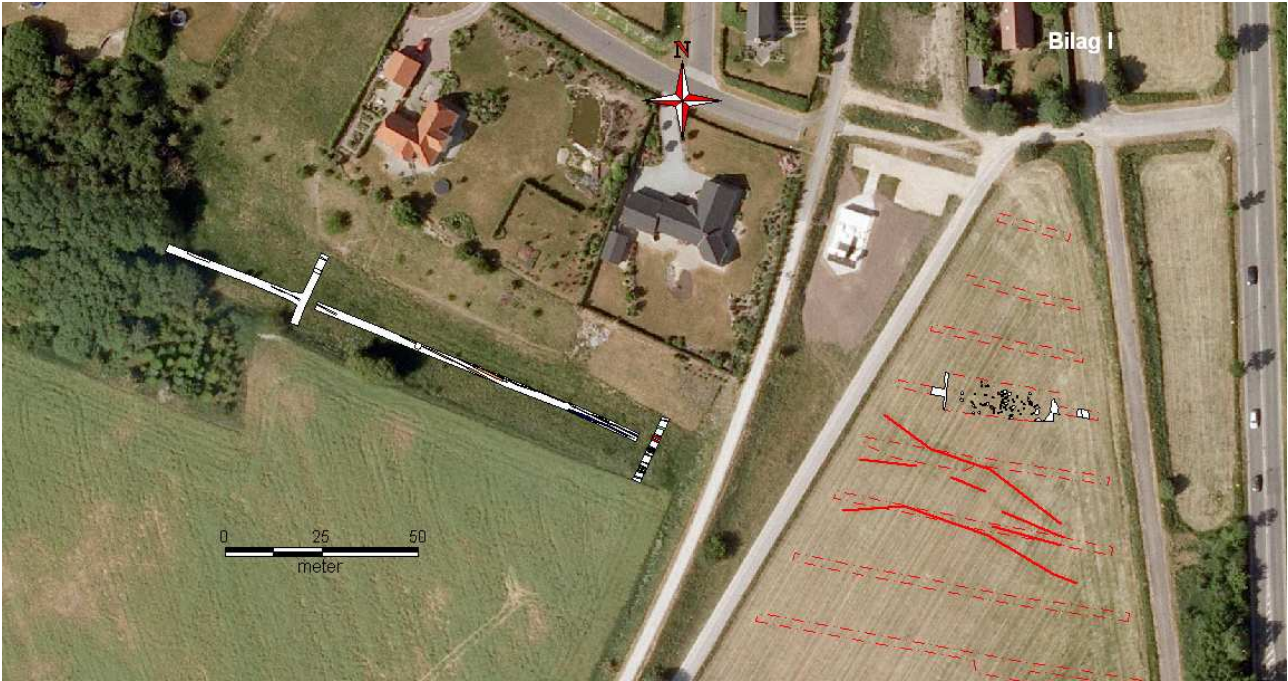
Under en arkæologisk undersøgelse i 2008 blev ved Stenildvad fundet flere vejforløb med retning mod Stenildvadslugt (Bilag 1). I Bilag 1 er vejforløbene erkendt i forbindelse med en prøvegravning og ved luftfotos. I 2006 blev fundet flere andre vejforløb, der ledte til en formodet jernalder bebyggelse på Stenildhøjbakken (Bilag 2)¹.

Bilag 1: Vejforløb i Stenildvad

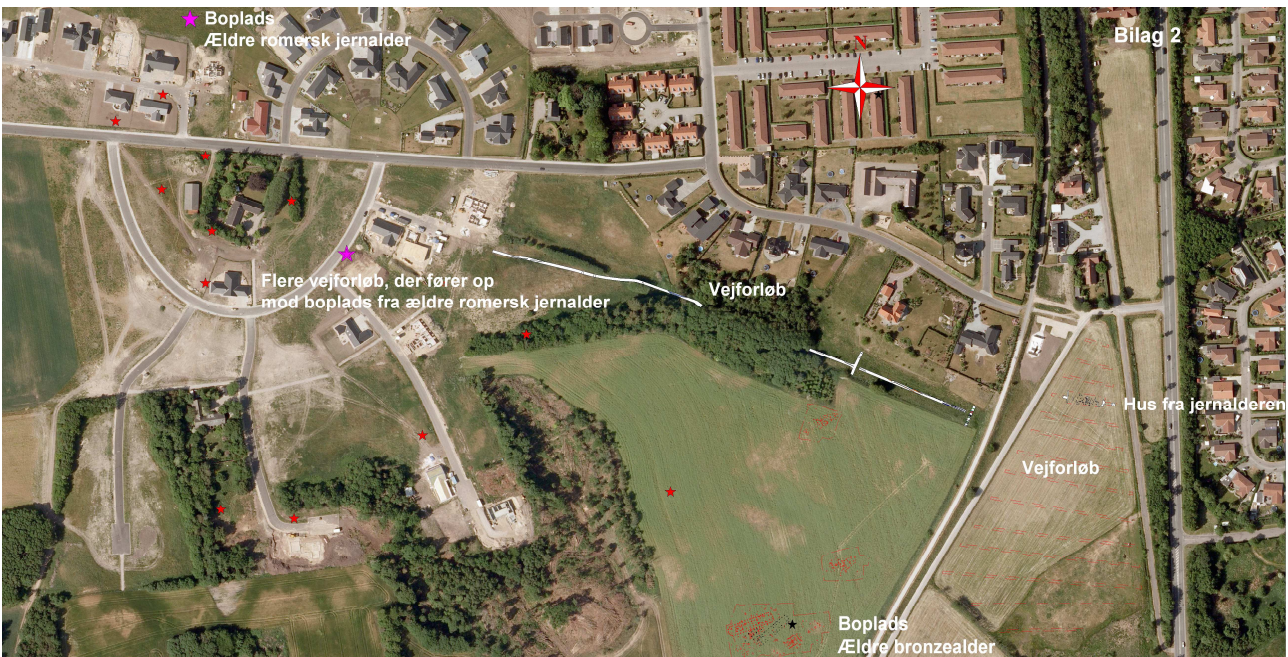
Bilag 2

Prøvegravningen af 2011 i Stenildvadslugten blotlagde et net af veje, der på baggrund af fundene gjort i 2006 og 2008 forbinder Stenildvad med Stenildhøjområdet (Bilag 2, 3).

Bilag 2: Oversigtsplan for Stenildvad, Stenildvadslugt og Stenildhøjbakken.

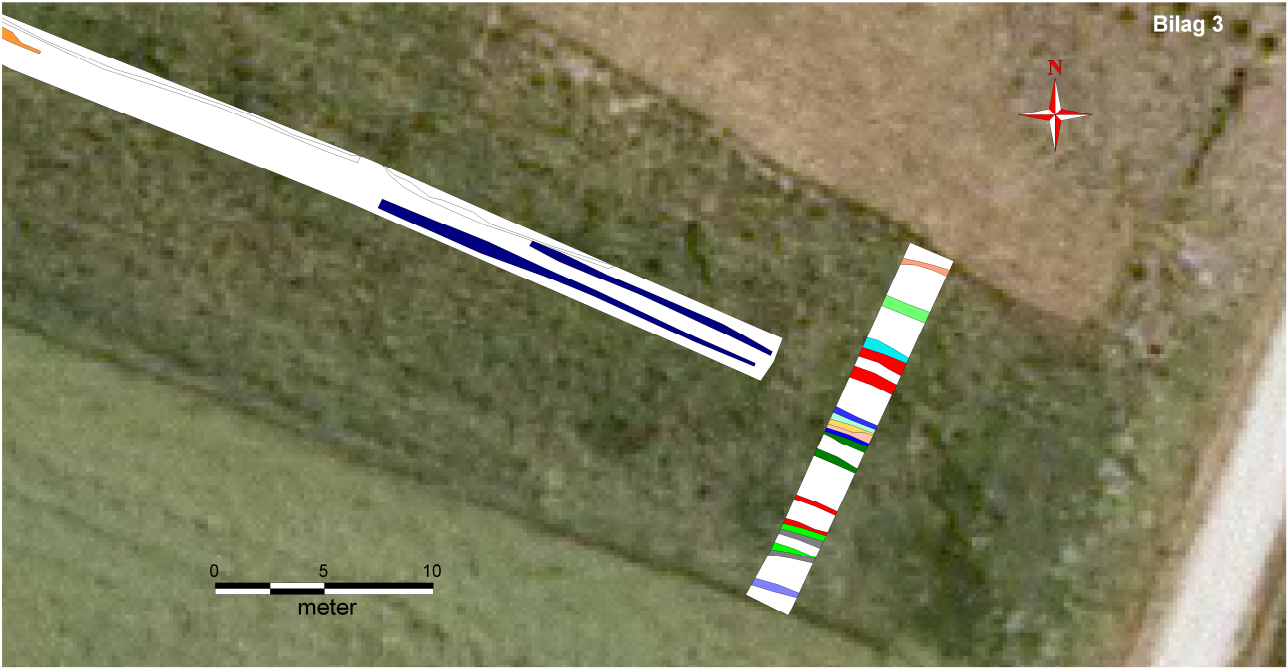
Som det fremgår af Bilag 3, Foto 1 ses der i den korte nord-syd gående grøft adskillige parallelle vejforløb. De mange parallelle vejforløb skyldes, at der gennem lang tid har kørt vogne op gennem slugten og fra tid til anden har det været nødvendigt at oprette nye spor. Vejforløb angivet med samme farve udgør ét spor.

Som det fremgår af Bilag 3 er der mange vejforløb, hvor kun det ene spor er bevaret. Det skyldes formentlig, at vejene gennem tiderne har været ujævne og været kørt ad i forskelligt niveau. Under prøvegravningen er der kun registreret i et enkelt niveau i mulden, hvorfor de spor, der ligger højere oppe i mulden, ikke er erkendt.

Bilag 3: Vejforløb i øst i Stenildvadslugt

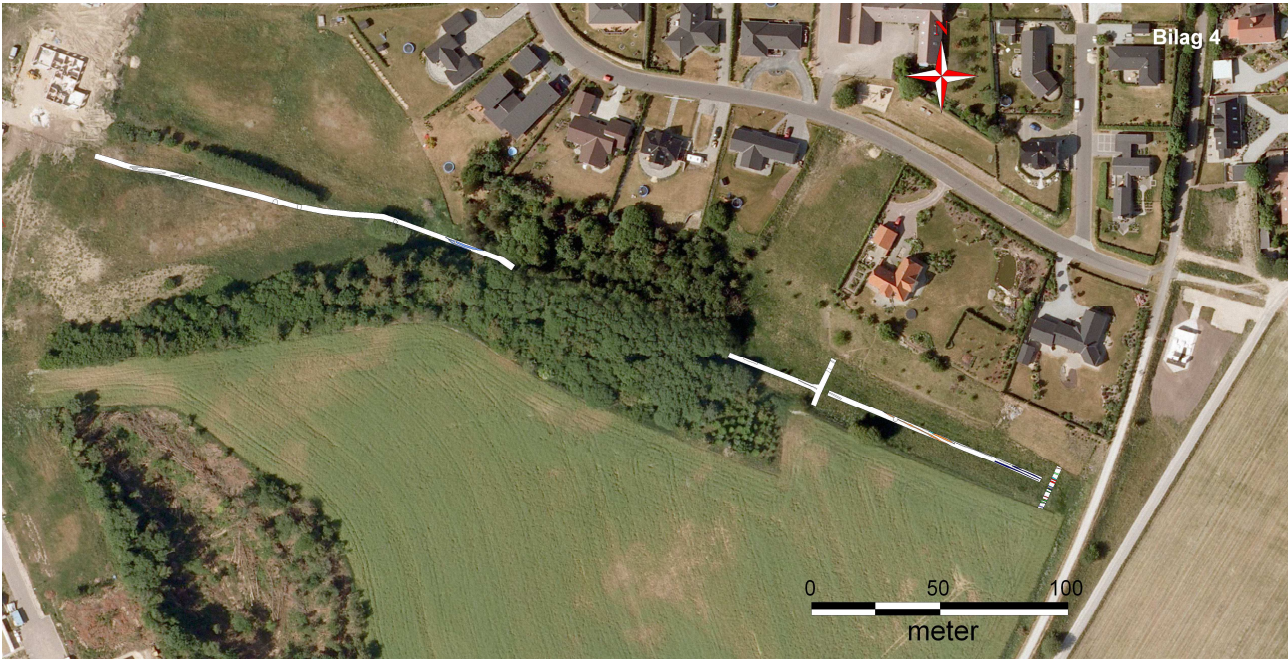
Bilag 4

Der blev trukket en omtrent 2 m bred grøft fra øst mod vest i hele planarealets længde, dog ikke i skoven, hvor der i nyere tid er kørt store mængder opfyld på arealet. Det blev derfor besluttet at lave et større slip i grøften (Bilag 4). Hvor grøften blev genoptaget fortsatte vejforløbene mod Stenildhøjbakken. I øst, hvor grøften tager sin begyndelse, blev trukket en mindre grøft nord-syd. Tilsvarende ses længere mod vest en anden mindre grøft nord-syd.

Bilag 4: Oversigtsplan over prøvegravning i 2011

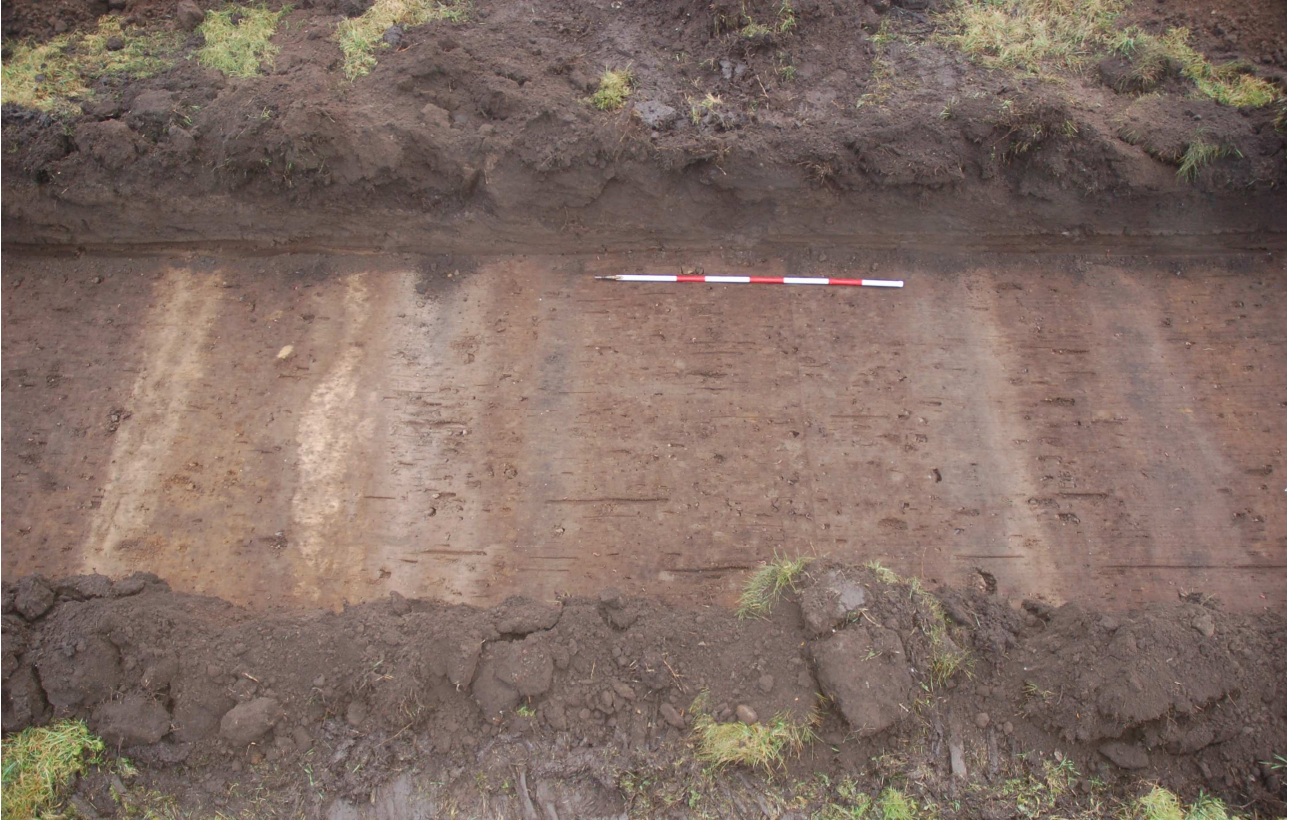
Foto 1

Foto 1: Vejforløb i nord-syd grøft længst mod øst
